## Assainissement Tunnel de base du Gothard

### Tunnel de base du Gothard, Suisse

En août 2023, le déraillement d'un train de marchandises a causé des dommages importants à l'ouvrage du tunnel de base du Gothard. Aucune personne n'a été blessée.

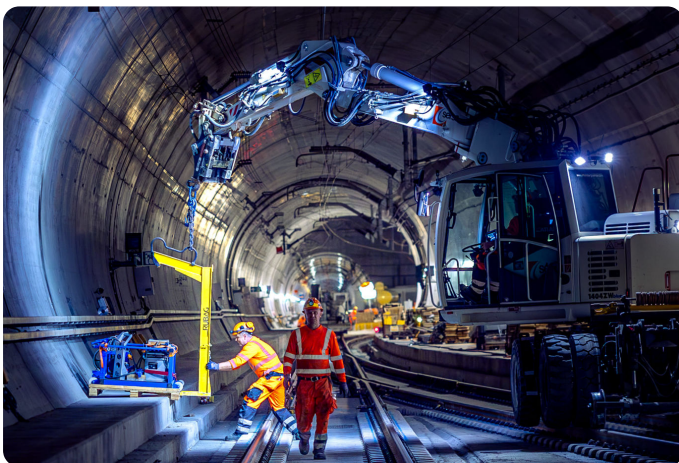
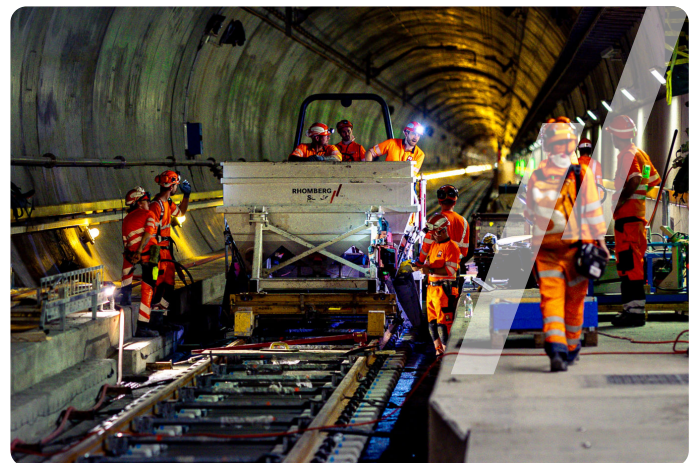
Un point central des travaux a été le démontage de la voie à l'aide d'une technique performante permettant de traiter quotidiennement des sections importantes. Ces travaux, réalisés sur des tronçons de 18 mètres, ont pu être achevés dès la fin de la première semaine – malgré des délais de préparation très courts, des plannings stricts, des conditions d'espace fortement contraintes, des températures élevées et une qualité de l'air critique.

- ✓ TBG, tube est, entre km 239.900 et 247.350
- ✓ Mise en place et déchargement d'environ 22 000 supports LVT et 14 km de rails SBB VI
- ✓ Démontage de la voie existante sur toute la longueur
- ✓ Fraisage de la surface béton existante
- ✓ Pose et montage de la nouvelle voie
- ✓ Mise en place sur supports et relevés topographiques
- ✓ Bétonnage
- ✓ Soudage avec procédé Serstar
- ✓ Scan laser
